PROJEKT BUDOWLANY

Obiekt: **BUDYNEK MIESZKALNO-USŁUGOWY**

Adres: **ZIELONA GÓRA
ul. Sikorskiego 24 , działka nr 46/21**

Nazwa
Opracowania: **PROJEKT BUDOWLANY REMONTU DACHU**

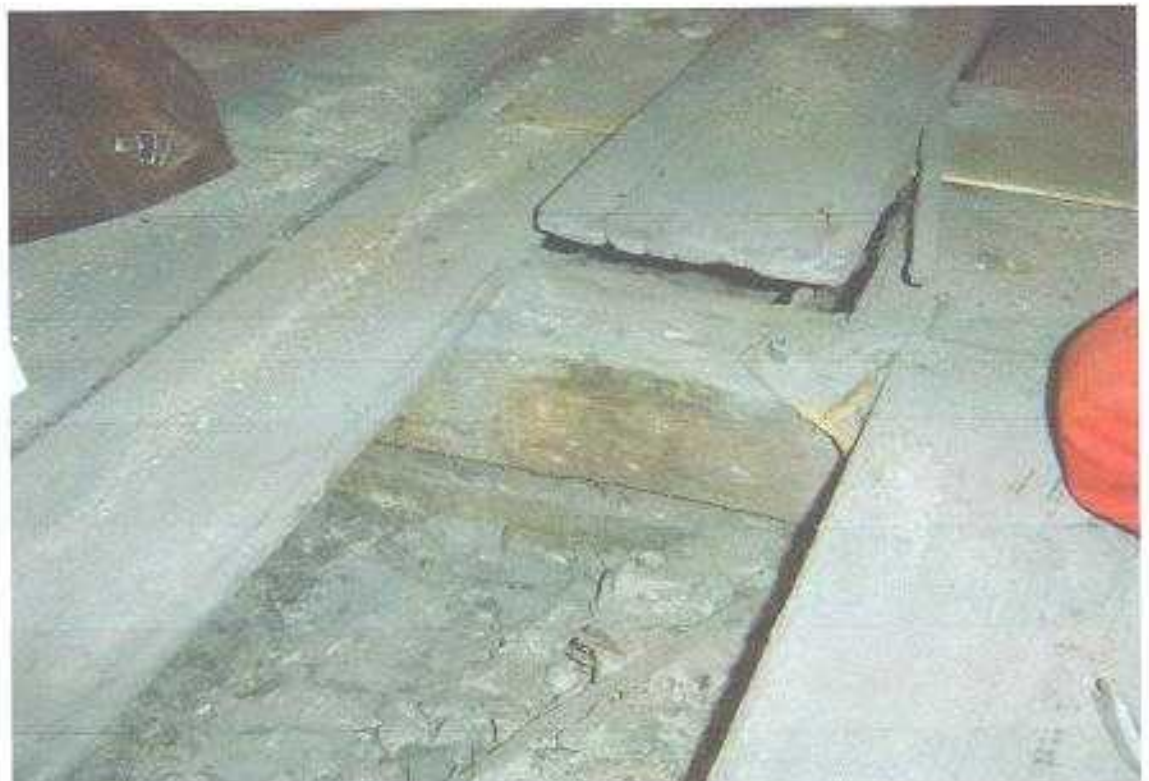
Fot. 2. Odkrywka stropu nad poddaszem użytkowym, widoczna belka stropowa

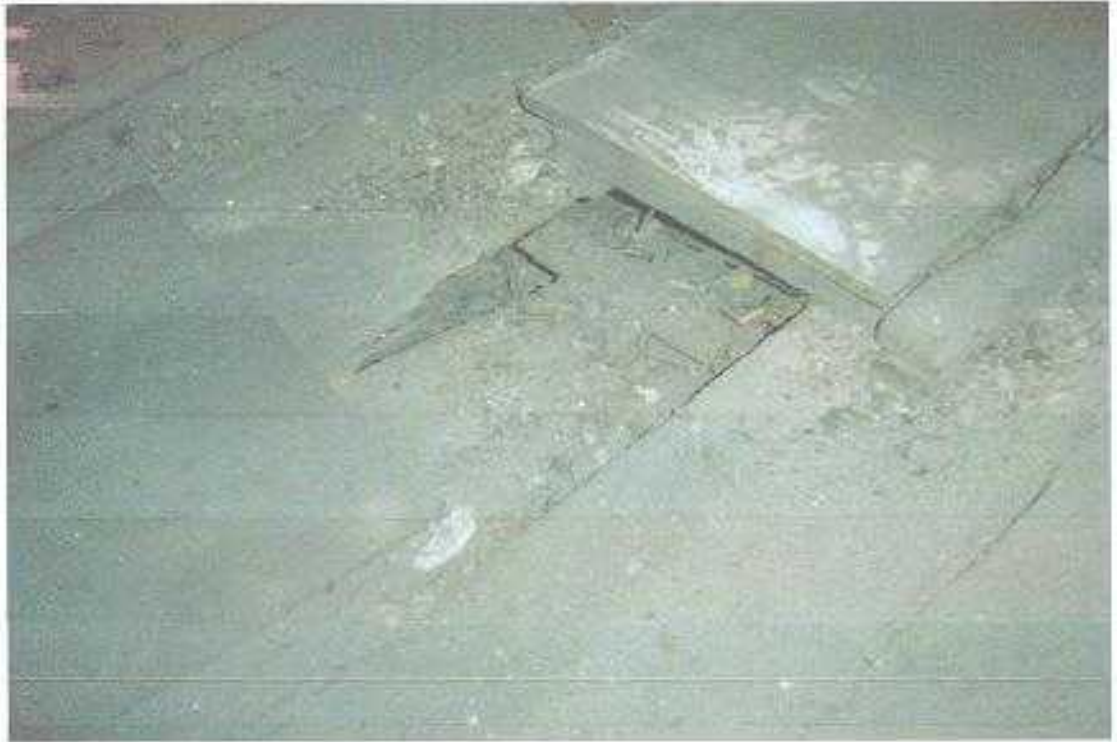
Stwierdzono zagrzybienie i spróchnienie elementów drewnianych w miejscach widocznych przecieków dachu. W skutek działalności grzybów nastąpiło zmniejszenie przekrojów drewnianych elementów konstrukcyjnych zdolnych przenosić obciążenia, a co zatem idzie ich osłabienie. Zaskutkowało to widocznymi w wielu miejscach ugięciami elementów konstrukcyjnych np: krokwi, jak i elementów drugorzędnych tj. łąt. Ugięcia natomiast powodują wtórne pogorszenie szczelności pokrycia, a więc dalsze zawilgocenie i biodegradację.

Fot. 3. Widoczne uszkodzenia podłogi – spróchniałe deski na skutek zawilgocenia w miejscu przecieku.

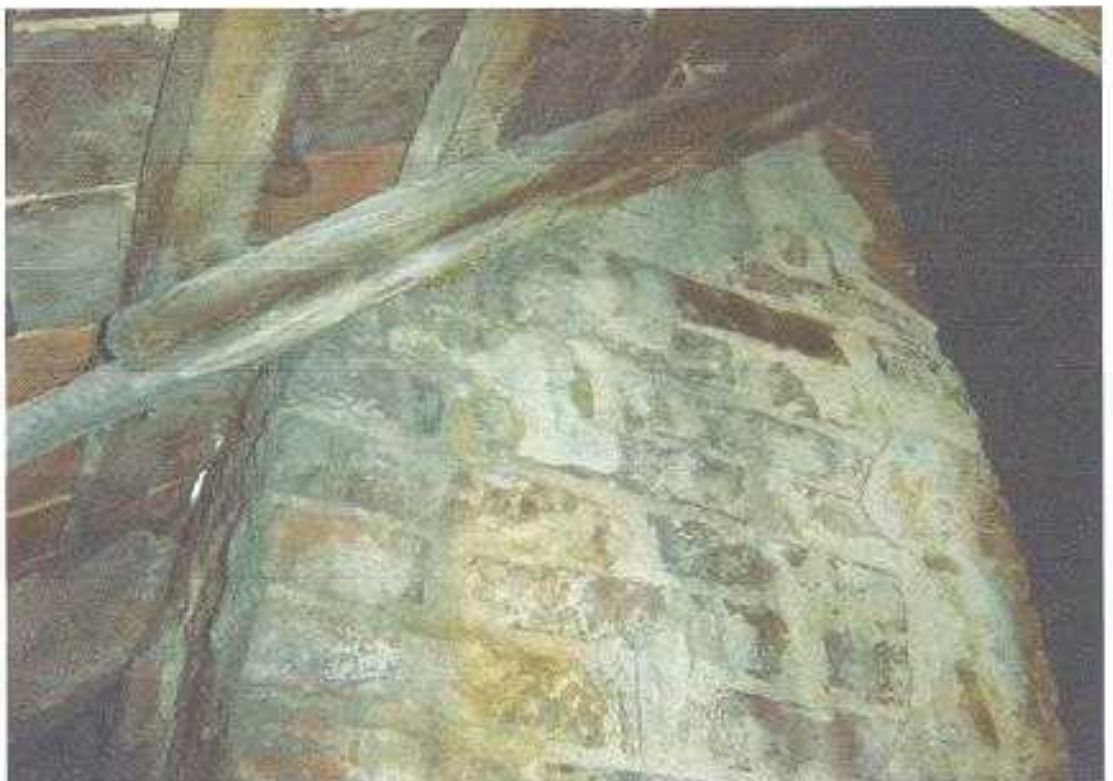
Fot. 4. Widoczny brak wymianu przy kominie, skrócona krokwie oparta bezpośrednio na kominie, przeswit między dachówką a kominem świadczący o braku opierzenia.

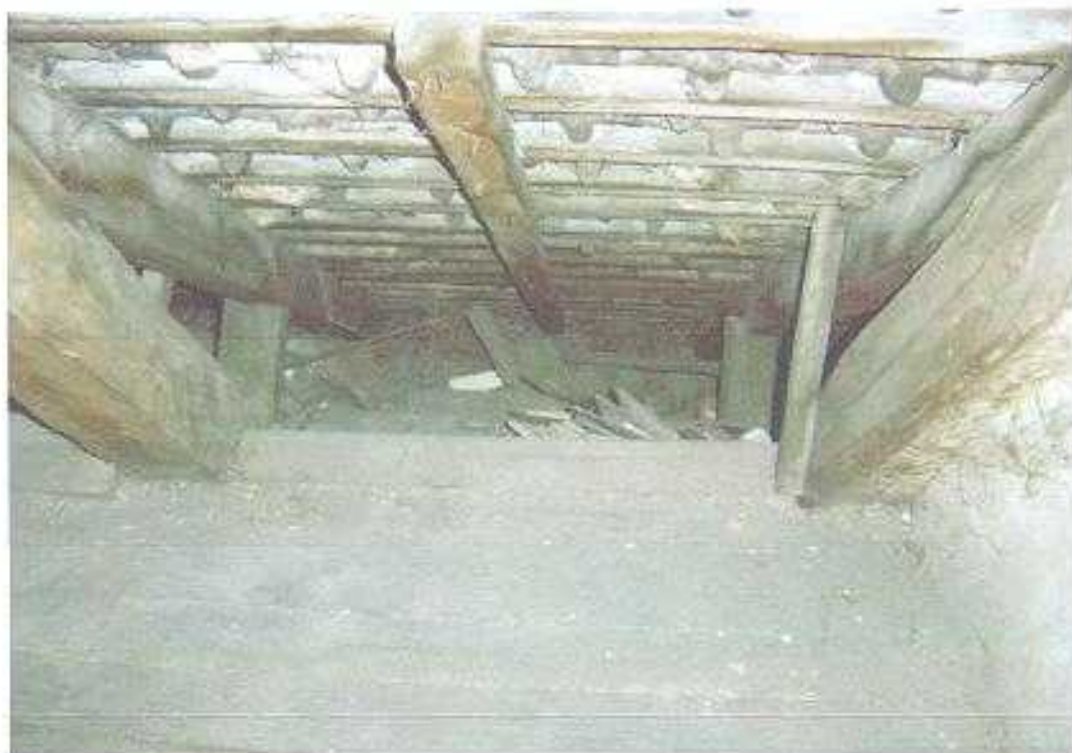
Fot. 5 Widoczne zamieszanie przestrzeni uniesionej polaci nad lukarną, próba wzmocnienia uginających się lat, poprzez nabicie łaty prostopadle.

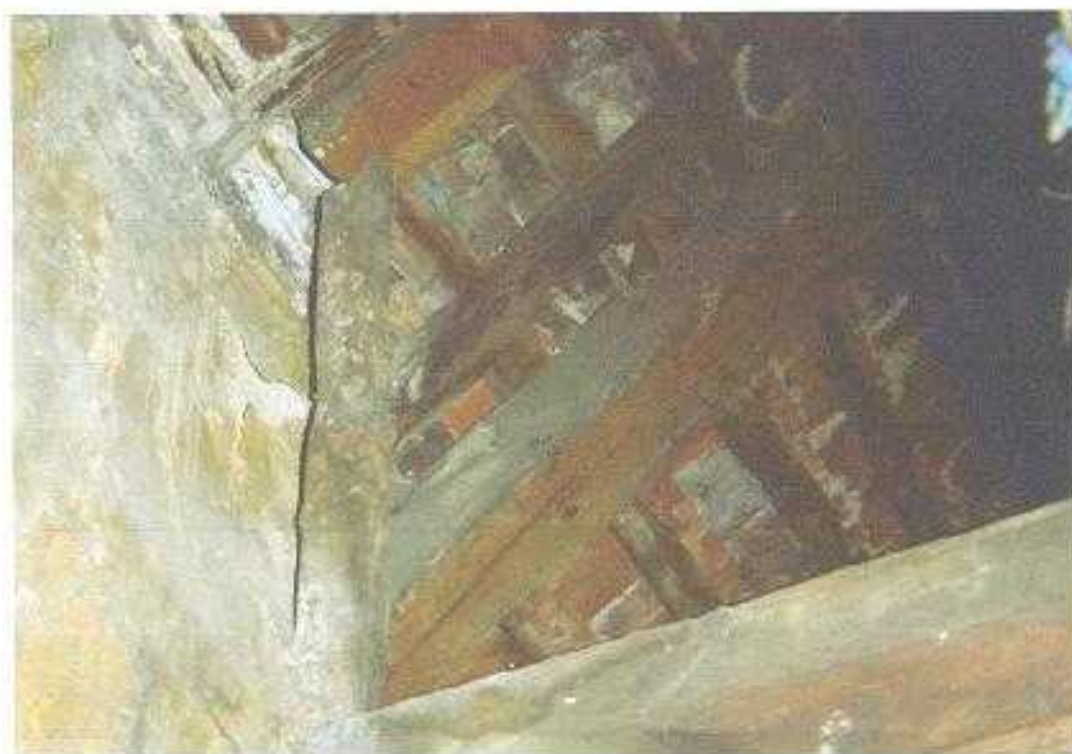
Fot. 6. Widoczny brak wymianu przy kominie, skrócona krokiew oparta za pośrednictwem łaty na jętcie opartej na kominie.

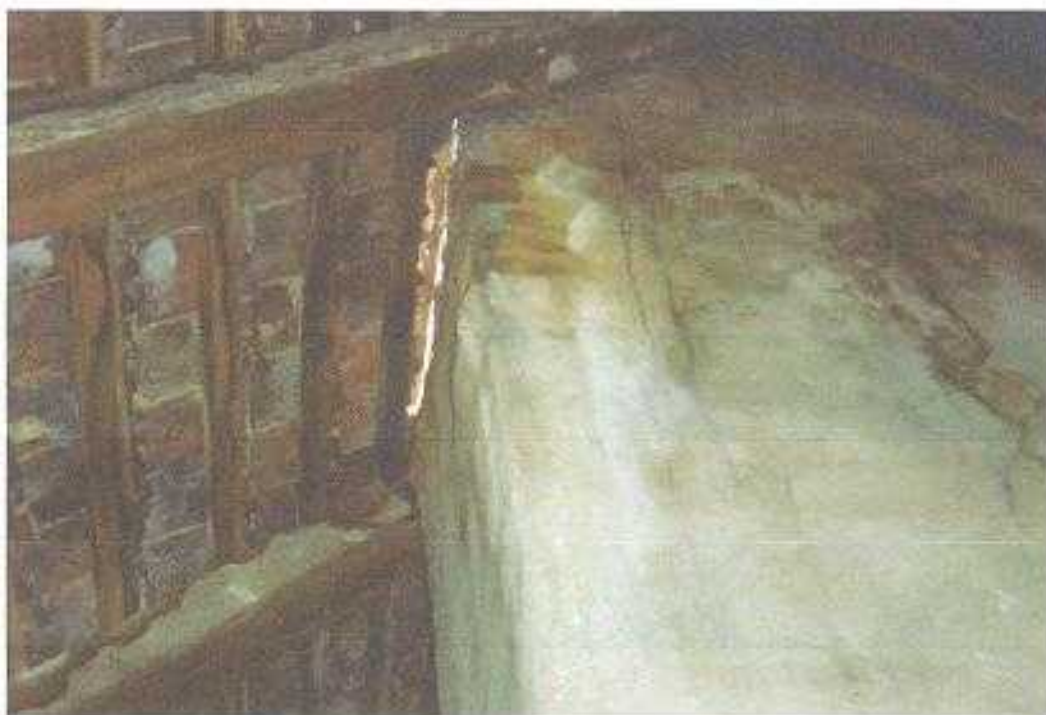
Fot. 7. Widoczny brak opierzenia i zacieki na kominie

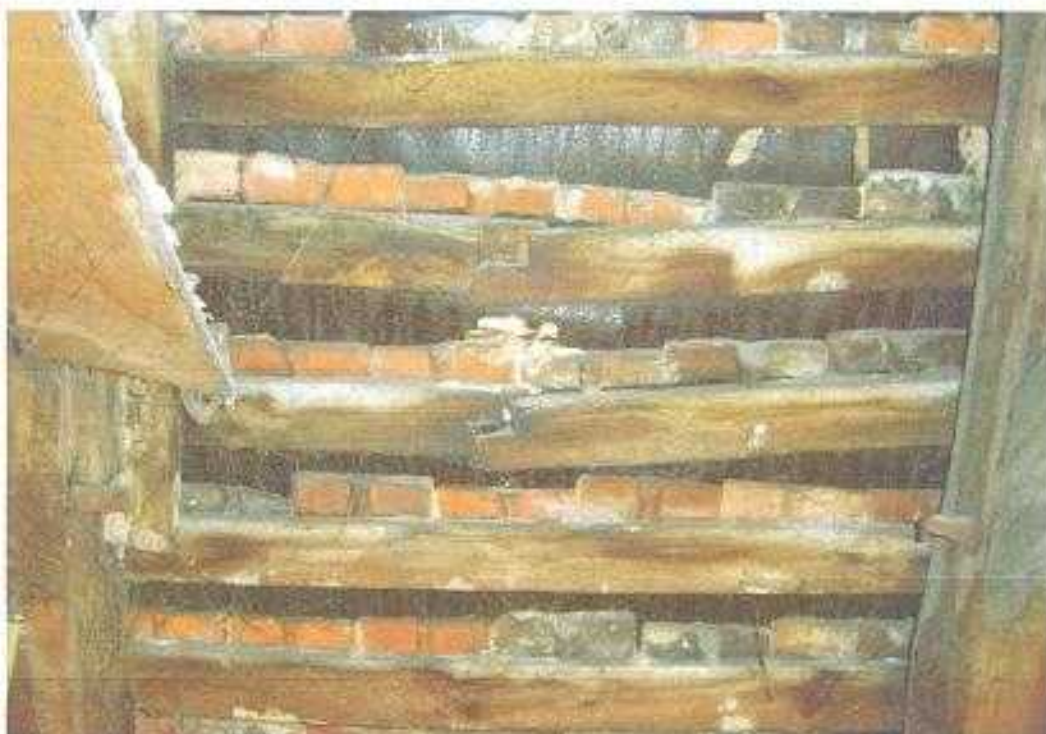
Fot. 8. Widoczne ugięcia i przemieszczenie łąty na łączeniach. Nieprawidłowe łączenie łąty w przęśle zamiast w miejscu oparcia na krokwi.
