**Badania stratygraficzne na obecność występowania historycznej polichromii
klatki schodowej**

kamienicy przy ul. Żeromskiego 17 w Zielonej Górze

wraz z programem prac renowatorskich

Zielona Góra wrzesień 2014

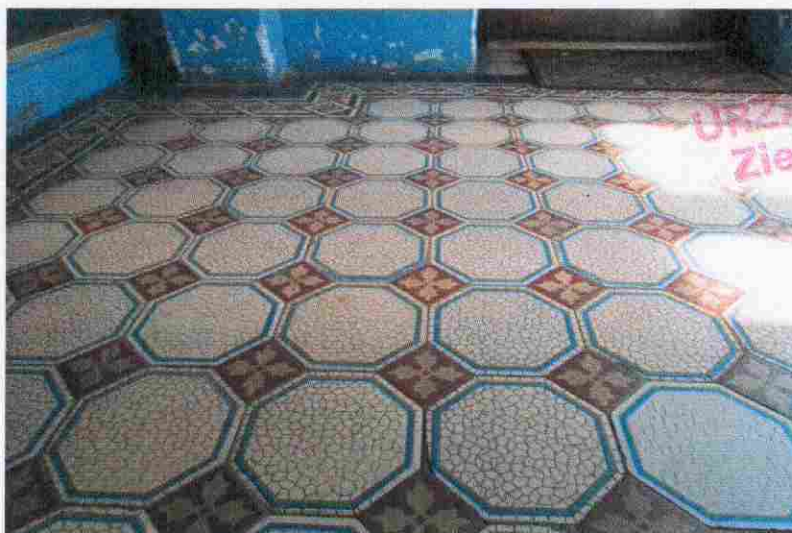
Il. 2 posadzka z płytek w przyziemiu

W przyziemiu klatki schodowej posadzka z płytek cementowych tworzących wzór dywanowy o geometryczno-floralnych motywach. Płytki w centrum białe o formacie ośmioboku z błękitnym pasem przy krawędziach oraz mniejsze kwadratowe brązowo-czerwone z motywem stylizowanych kwiatów lili. Prostokątne płytki bordiury o wzorze utworzonym z pasa kwadracików w układzie rombowym z kwiatem w polu, ujętego pionowymi pasami po bokach. Wszystkie płytki pierwotnie posiadały fakturalną powierzchnię, która obecnie uległa w części zatarciu. Kolorystyka utrzymana w tonacjach białym, błękitnym, brązowo-czerwonym i ugrowym. Na spocznikach pięter i na poddaszu podłogi z desek.

Posadzki z płytek cementowych w przyziemiu w stanie dobrym z punktowymi uszkodzeniami, zwłaszcza w partii bordiury. Na wyższych kondygnacjach i na półpiętrach deskowe podłogi pomalowane farbami olejnymi z uszkodzoną warstwą malarską i ubytkami powierzchni drewna.

- odczyszczenie przy pomocy odpowiednich środków przeznaczonych do pielęgnacji tego rodzaju posadzek. Uwaga – nie wolno używać środków zawierających kwasy, które mogą spowodować odbarwienia płytek.
- nałożenie warstwy wosku w celu zaimpregnowania.

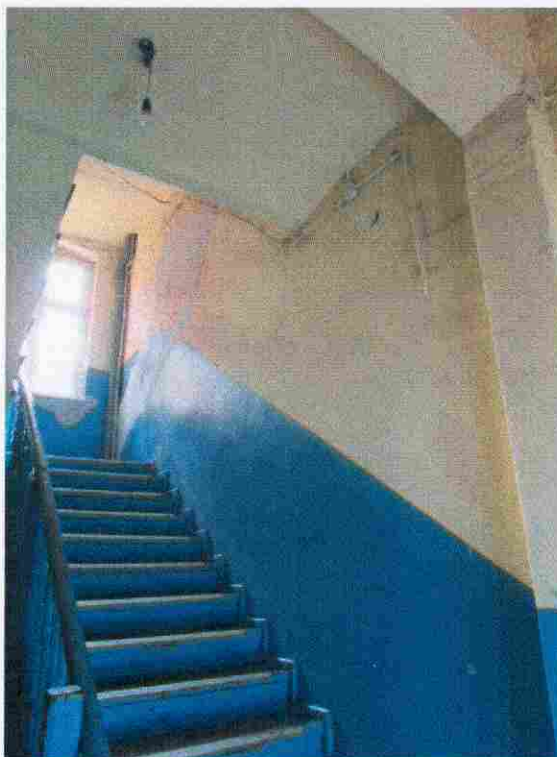
Il.3 widok z parteru w kierunku 1 piętra

Schody – widoczne ślady zużycia stopnic oraz wykładziny z pcv, którymi je pokryto. Pochwyty z licznymi ubytkami – powłoki malarskiej i uszkodzeniami powierzchni drewna. Pochwyty na wysokości parteru i półpiętra – wtórny. Słupki w większości wtórne, proste, jedynie na poddaszu zachowany oryginalny toczonego słupka. Tralki zdekompletowane, uzupełnione różnymi współczesnymi toczonego tralkami i prostymi słupkami, zwłaszcza w niższych kondygnacjach. Oryginalne tralki zachowane na wyższych kondygnacjach.

- zerwaniu starych wykładzin podłogowych PCV i metalowych nosków krawędzi schodowych,
- oczyszczenie elementów drewnianych metodą chemiczną z wykluczeniem opalania,
- doczyszczanie papierem ściernym,
- dezynsekcja i dezynfekcja,
- uzupełnienie ubytków flekami drewnianymi lub kitem do drewna,
- wyszlifowanie,
- rekonstrukcja brakujących elementów drewnianych na wzór zachowanych (pochwyty, tralki, słupki, cokoliki przyschodowe),
- gruntowanie,
- malowanie farbami do powierzchni drewnianych, półmatowymi w kolorystyce określonej na podstawie badań,
- założenie nowej wykładziny podłogowej (opcjonalnie)

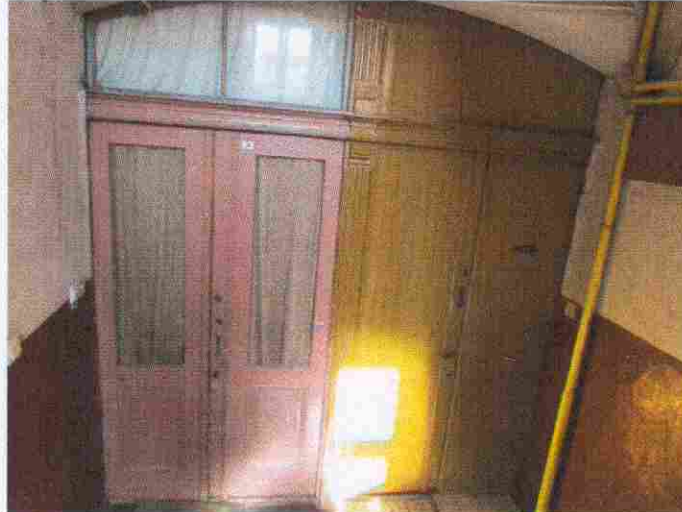
II.4 widok na drzwi wejściowe do lokali mieszkalnych

Stolarka drzwiowa wewnętrzna: do lokali mieszkalnych- w części zachowana oryginalna stolarka ramowo-płycinowa z przeszkleniami i detalami snycerskimi oraz nadświetlami, w części stolarka wtórna, współczesna.

- oczyszczenie elementów drewnianych metodą chemiczną z wykluczeniem opalania,
- doczyszczanie papierem ściernym,
- dezynsekcja i dezynfekcja,
- uzupełnienie ubytków flekami drewnianymi lub kitem do drewna,
- wyszlifowanie,
- rekonstrukcja brakujących elementów drewnianych na wzór zachowanych,
- oczyszczenie elementów metalowych,
- gruntowanie,
- malowanie farbami do powierzchni drewnianych, półmatowymi w kolorystyce określonej na podstawie badań,

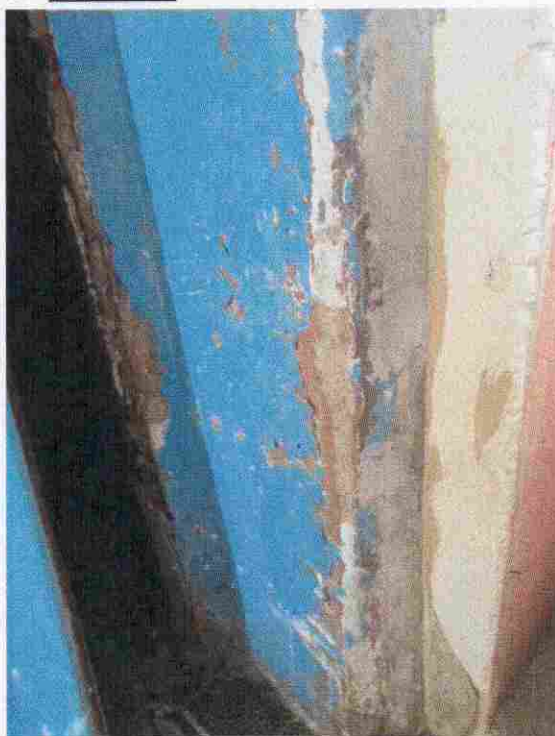
II.5 widok na ścianę w tylnej części przyziemia z widocznymi warstwami wymalowań

Nr warstwy	Faza chronologiczna	datowanie	Charakterystyka warstwy	kolor
1	I	1900	tynk	piaskowy
2	II	XX w.	gips	biały
3	II	XX w.	warstwa wtórnego wymalowania	brązowy
4	III	XX w.	warstwa wtórnego wymalowania	błękitny

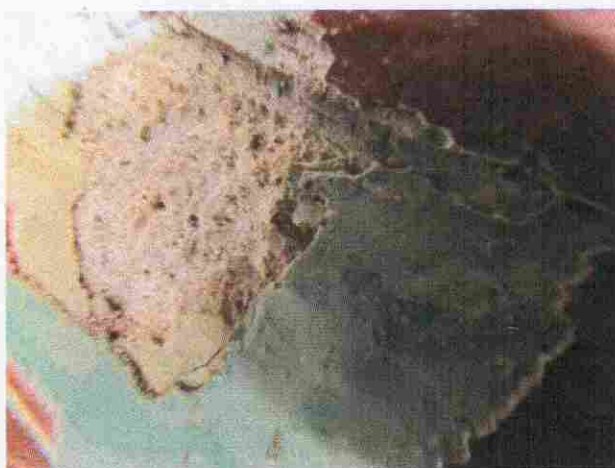
Il.6 widok na ścianę -2 piętro z widocznymi warstwami wymalowani

Nr warstwy	Faza chronologiczna	datowanie	Charakterystyka warstwy	kolor
1	I	1900	tynk	jasnokremowy
2	I	1900	warstwa malarska	jasnozielony
3	II	XX w.	warstwa wtórnego wymalowania	zielony
4	III	XX w.	warstwa wtórnego wymalowania	brązowy

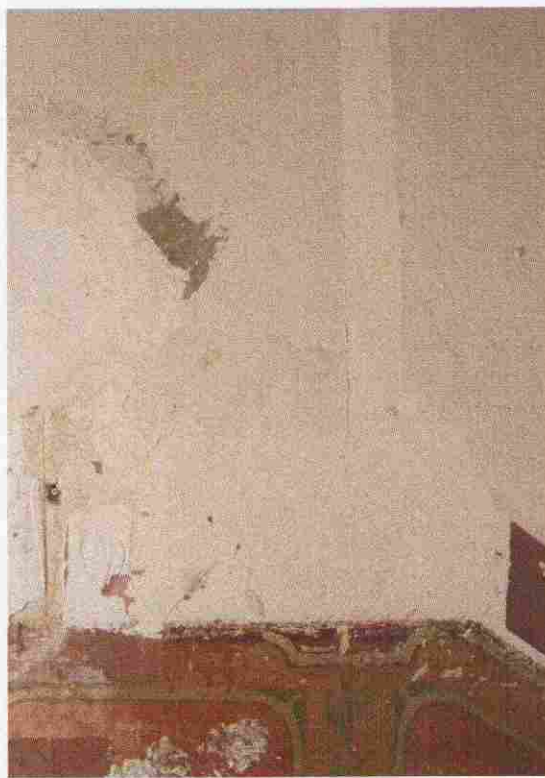
II.10 odkrywka ściany ponad lamperią

Nr warstwy	Faza chronologiczna	datowanie	Charakterystyka warstwy	kolor
1	I	1900 r.	tynk	jasnokremowy
2	I	1900 r.	warstwa malarska	bardzo jasna zieleń
3	II	XX w.	Warstwa malarska	biel

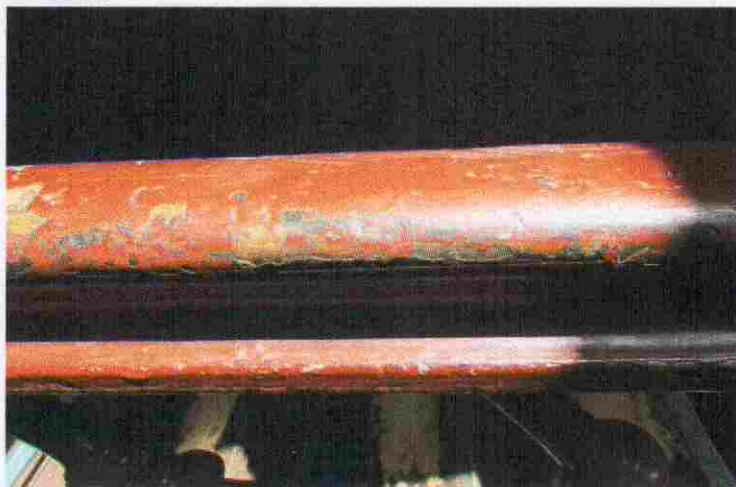
il.11 pochwyty z widocznymi warstwami wymalowani

Nr warstwy	Faza chronologiczna	datowanie	Charakterystyka warstwy	kolor
1	I	1900	warstwa malarska	ciemnozielony
2	II	XX w.	wtórna warstwa malarska	czarny
3	III	XX w.	wtórna warstwa malarska	brązowy

Pochwył – w kolorze ciemnozielonym

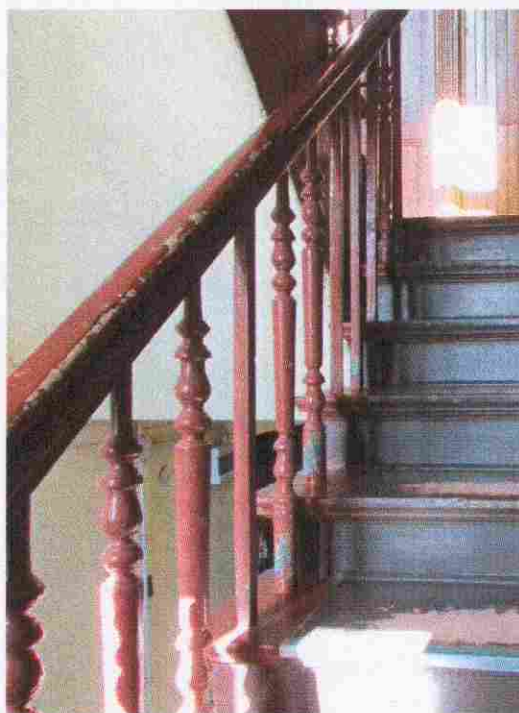
II. 12tralki balustrady

Nr warstwy	Faza chronologiczna	datowanie	Charakterystyka warstwy	kolor
1	I	1900	warstwa malarska	szarozielony
2	II	XX w.	wtórna warstwa malarska	zielony
3	III	XX w.	wtórna warstwa malarska	brązowy

Tralki – w kolorze szarozielonym

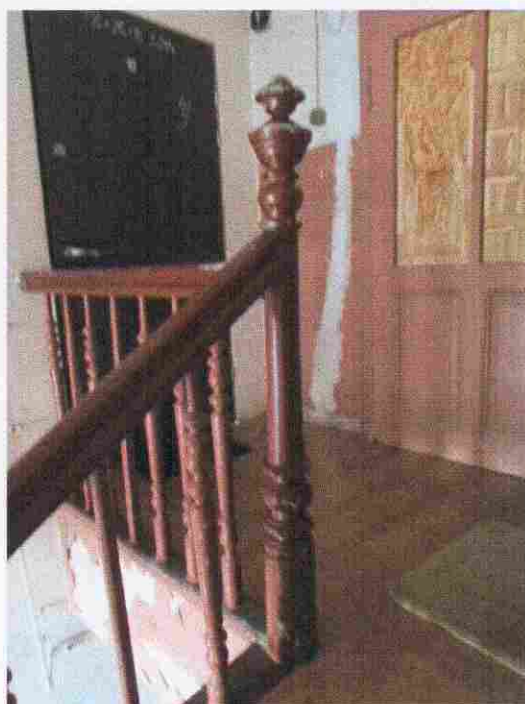
II.13 oryginalny słupek w partii poddasza

Nr warstwy	Faza chronologiczna	datowanie	Charakterystyka warstwy	kolor
1	I	1900	warstwa malarska	ciemnozielony
2	II	XX w.	wtórna warstwa malarska	czarny
3	III	XX w.	wtórna warstwa malarska	brązowy

Słupek – w kolorze ciemnozielonym

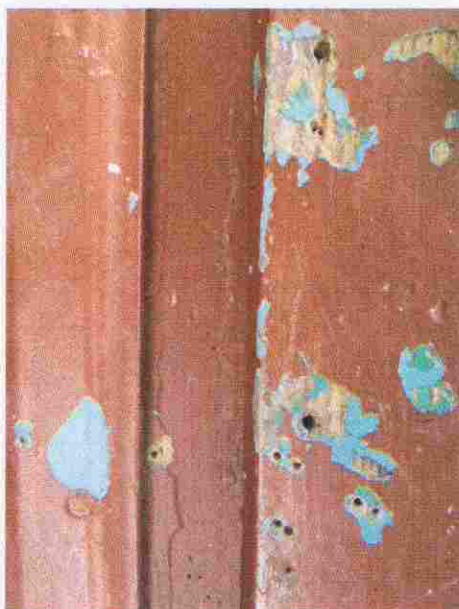
II. 14 fragment drzwi do pomieszczeń sanitarnych

Nr warstwy	Faza chronologiczna	datowanie	Charakterystyka warstwy	kolor
1	I	1900	warstwa malarska	brązowy
2	II	XX w.	wtórna warstwa malarska	zielony
3	III	XX w.	wtórna warstwa malarska	brązowy

Stolarka drzwiowa do pomieszczeń sanitarnych – w kolorze brązowym

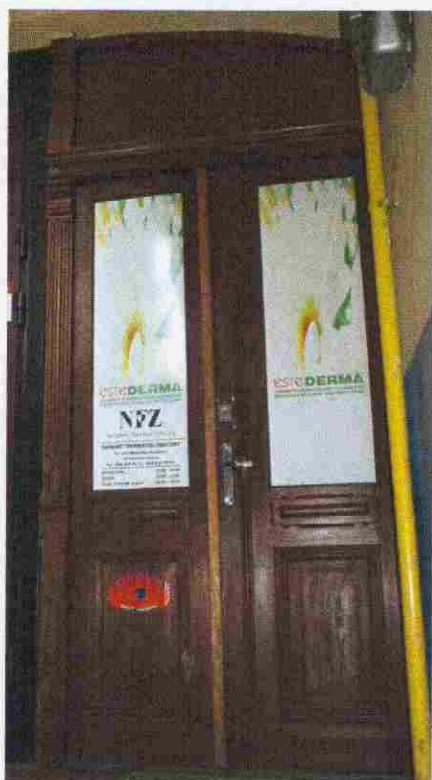
Il. 15 zachowana oryginalna stolarka drzwiowa

Nr warstwy	Faza chronologiczna	datowanie	Charakterystyka warstwy	kolor
1	I	1900	warstwa malarska	brązowy
2	II	XX w.	wtórna warstwa malarska	zielony
3	III	XX w.	wtórna warstwa malarska	brązowy

Stolarka drzwiowa do mieszkań – w kolorze brązowym
